Restauração do círculo meridiano de Gautier e reabilitação do pavilhão correspondente – Museu de Astronomia e Ciências Afins (MAST)¹

RESUMO: O MAST é um museu de ciência e técnica situado no conjunto arquitetônico e paisagístico do antigo Observatório Nacional, na cidade do Rio de Janeiro. No âmbito da criação do museu, o patrimônio de valor histórico ali existente – composto por 16 edificações, as coleções de instrumentos científicos e outras significativas, como a de mobiliário, relacionados à período importante da história da ciência do Brasil – foi tombado pelo Instituto do Patrimônio Histórico e Artístico Nacional (Iphan), em 1986, e pelo Instituto Estadual do Patrimônio Cultural (Inepac), em 1987. Em continuidade a trabalhos anteriores de intervenção, foi possível desenvolver, através de uma parceria com a Fundação Vitae, este trabalho de restauração e reabilitação de partes importantes do patrimônio sob a guarda do MAST. O projeto foi realizado por uma equipe multidisciplinar, a partir de pesquisa histórica sobre o instrumento e seu abrigo, num período de três anos, e acompanhado pelo registro fotográfico exaustivo de todas as etapas, contemplando o diagnóstico do estado de

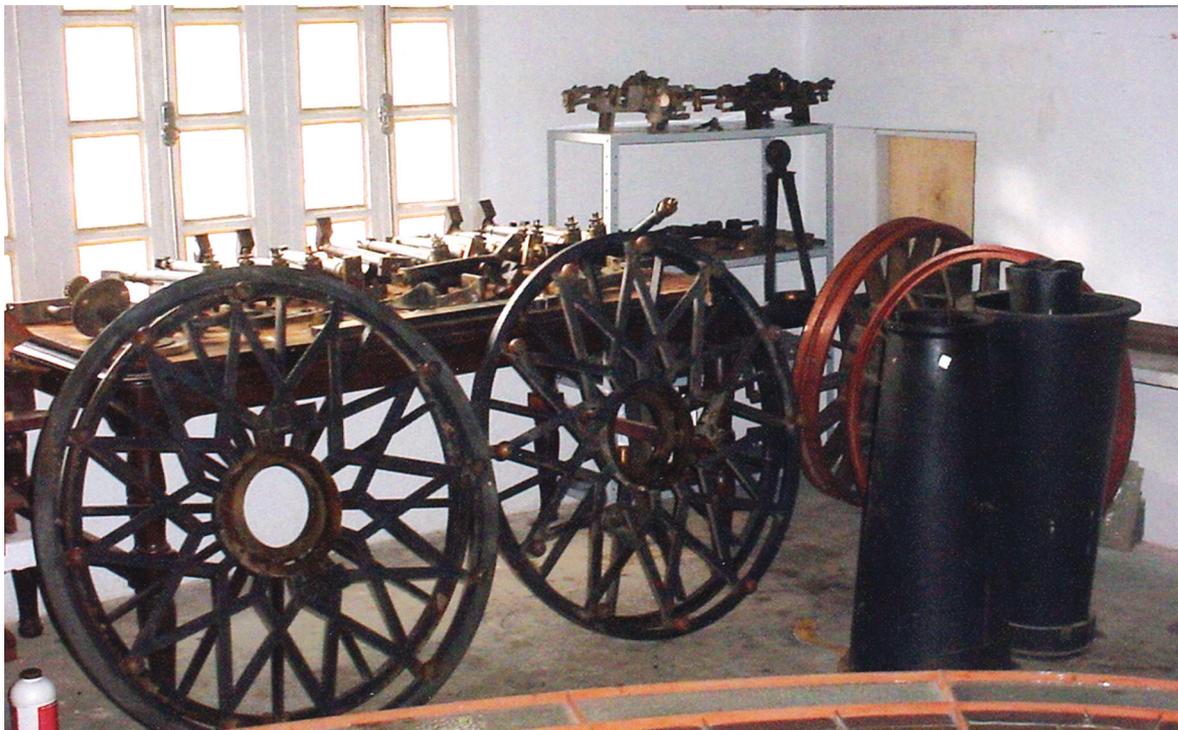
Figura 4 – Conjunto de peças sobreviventes do desmonte do círculo meridiano de Gautier. Arquivo MAST, fotografia da equipe de projeto, Rio de Janeiro.

Após terem sido registradas todas as informações obtidas, e organizadas e grupadas as peças, foi avaliada a necessidade de intervenção nas mesmas. Apenas quatro peças não precisavam ser restauradas; os dois cones do sistema de espelhos, o micrômetro Gautier e o micrômetro fabricado por Edouard Bouty. O restante das peças estava em situação bastante crítica, com perda total do verniz original, muitas partes pintadas com tinta de cor diferente da original e danos nessa pintura, vastas áreas corroídas de forma catastrófica e alguns danos mecânicos. As Figuras 5, 6 e 7 apresentam algumas das peças no estado anterior à intervenção.

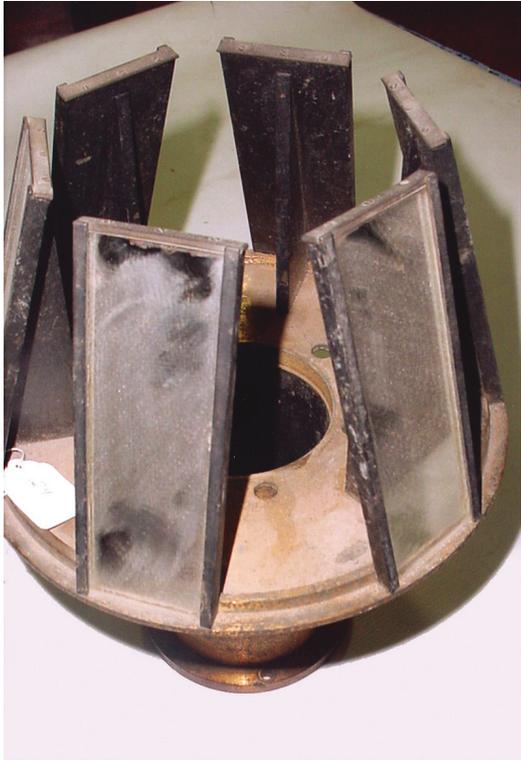
Figura 5 – Sistema de espelhos, círculo meridiano, antes de ser restaurado. Arquivo MAST, fotografia da equipe de projeto, Rio de Janeiro.

Os dois cones idênticos do sistema de espelhos permitem a reflexão da luz sobre os doze micrômetros¹⁷, para a visualização da escala no círculo graduado. Verificou-se que o suporte de cada espelho estava fixado à peça principal através de parafusos que se encontravam sob os mesmos. Como alguns espelhos estavam colados e trincados, decidiu-se não desmontá-los para uma avaliação mais profunda, pois a ação poderia gerar danos definitivos nessas peças. Considerando-se que o verniz de ambos aparentava um bom estado de conservação, a restauração não foi necessária, apenas a sua higienização. Estas peças foram fixadas aos mancais de madeira de lei, utilizando-se parafusos longos com rosca, com cabeça arredondada e de fenda adaptados, pois os originais não foram encontrados.

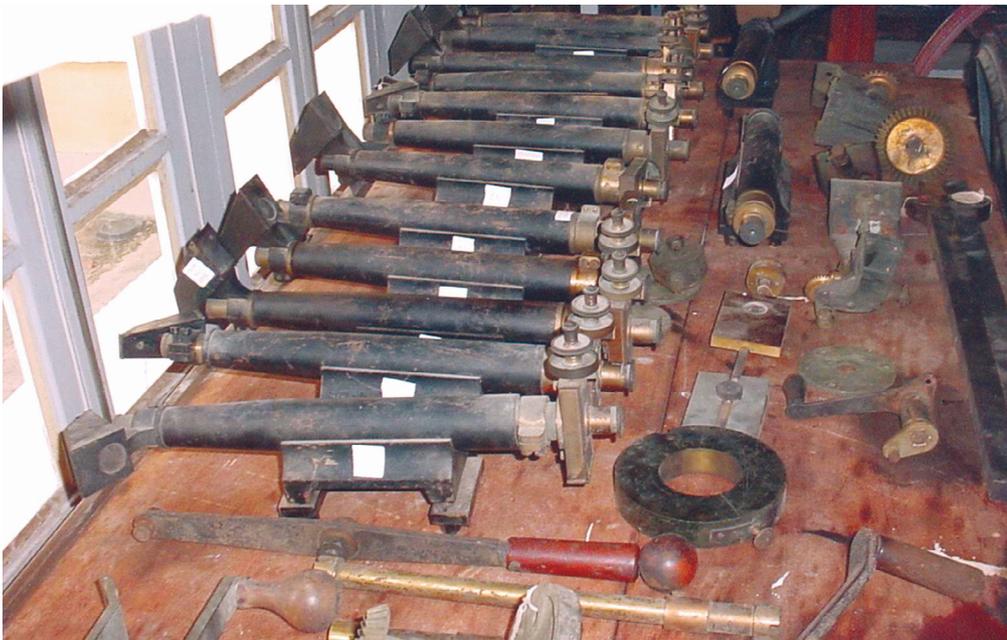
Figura 6 – Conjunto de micrômetros, círculo meridiano, antes de ser restaurado. Arquivo MAST, fotografia da equipe de projeto, Rio de Janeiro.

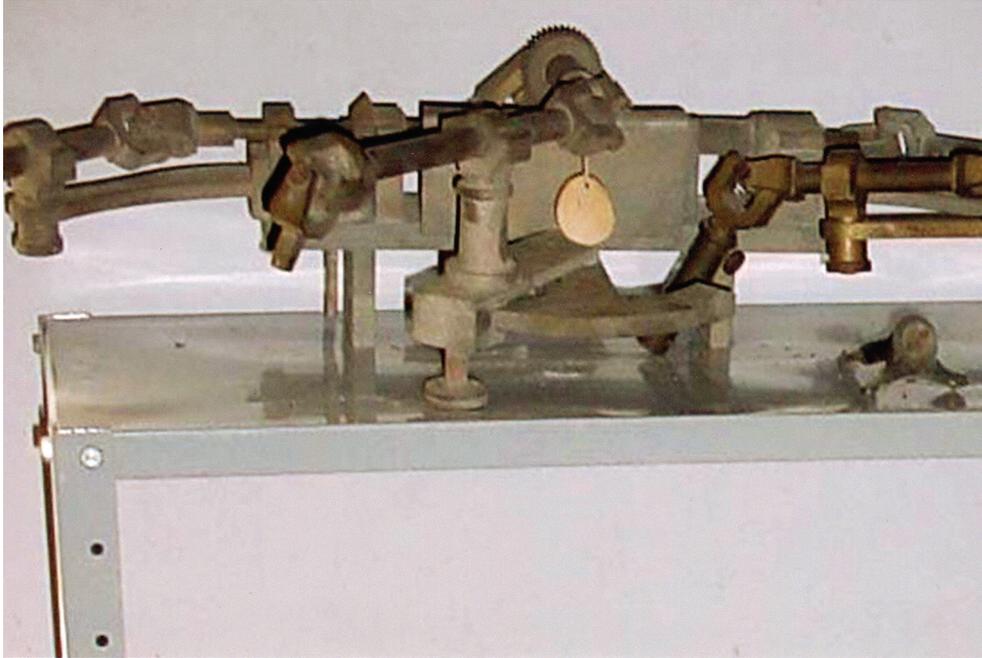
Figura 7 – Sistema de frenagem, círculo meridiano, antes de ser restaurada. Arquivo MAST, fotografia da equipe de projeto, Rio de Janeiro.

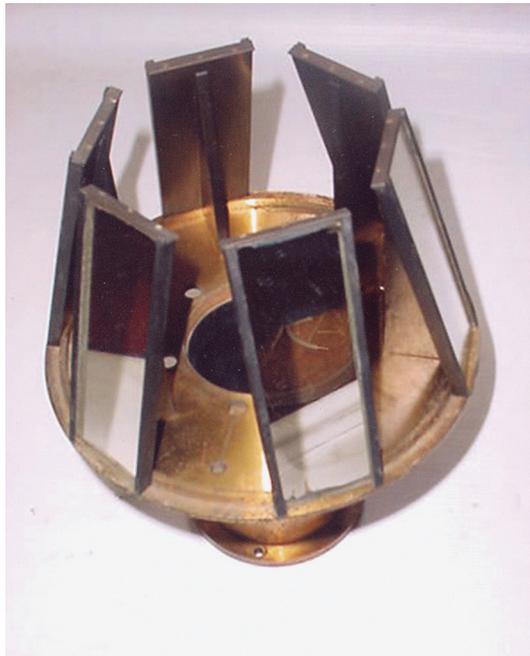
Figura 8 – Sistema de espelhos, círculo meridiano, após as intervenções. Arquivo MAST, fotografia da equipe de projeto, Rio de Janeiro.

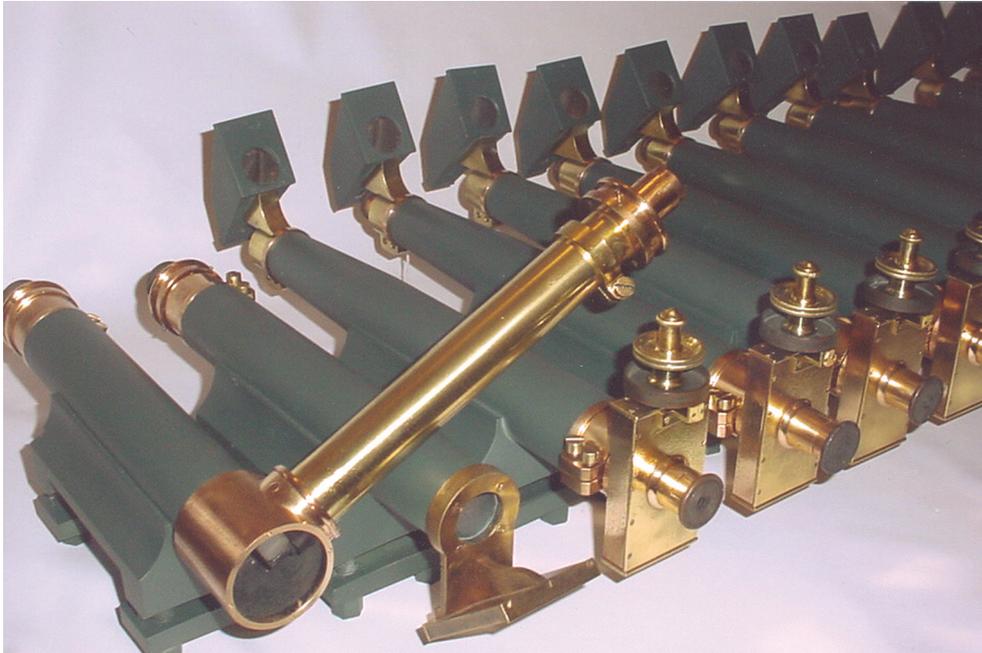
Figura 9 – Conjunto de micrômetros, círculo meridiano, após intervenções. Arquivo MAST, fotografia da equipe de projeto, Rio de Janeiro.

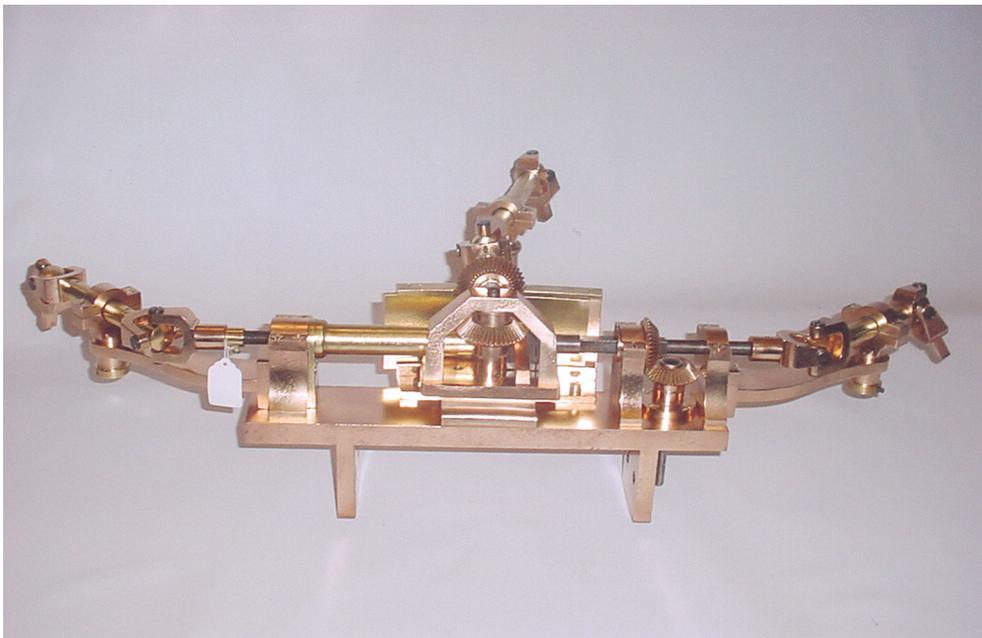
Figura 10 – Sistema de frenagem, círculo meridiano, após as intervenções. Arquivo MAST, fotografia da equipe de projeto, Rio de Janeiro. Peças do círculo meridiano após as intervenções.

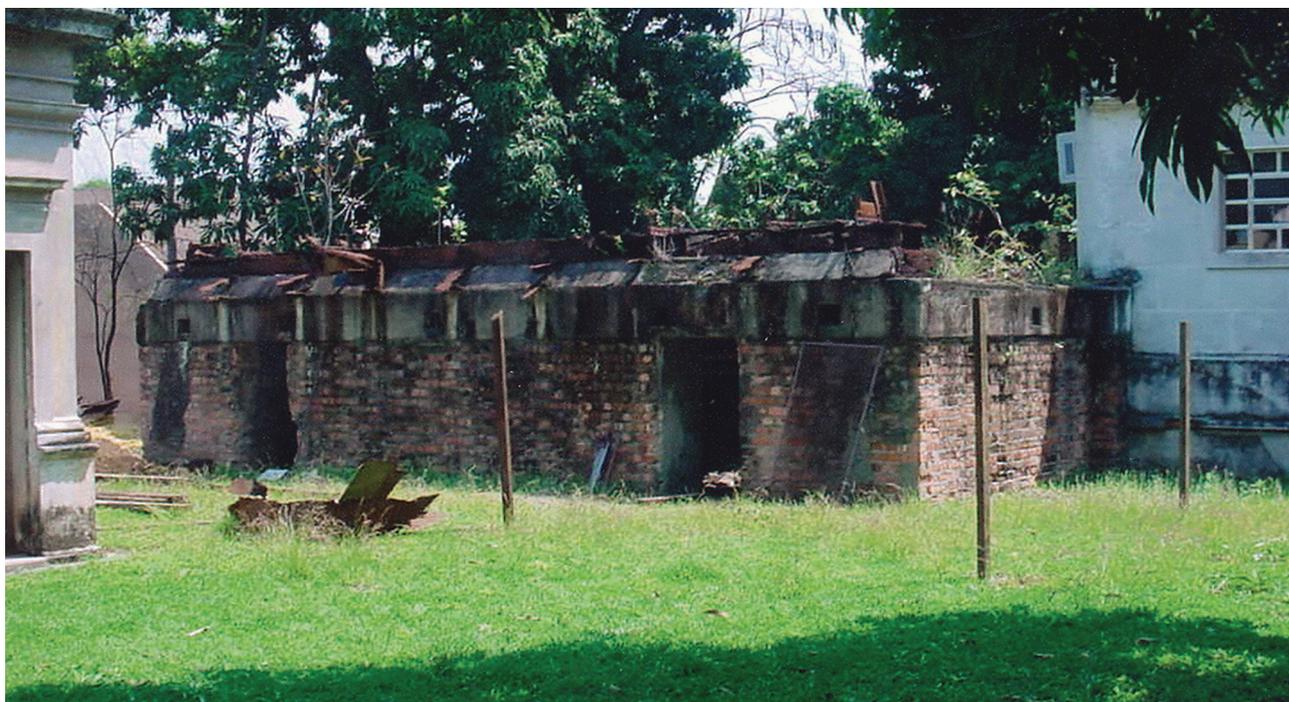
No diagnóstico do salão do instrumento foi constatado que tanto a fundação em pedra quanto as paredes em alvenaria não estavam estruturalmente comprometidas. A laje, porém, estava desmoronada e, devido ao alto grau de corrosão, suas vigas metálicas haviam perdido sua função estrutural. Partes remanescentes da cinta metálica mostravam os efeitos do intenso processo de corrosão. A ausência do talude, carregado pelas chuvas ao longo dos anos, deixava desprotegidos os tijolos maciços do porão, que apresentavam desgaste e acúmulo de limo. Com o desabamento da laje do salão, quebrou-se grande parte dos ladrilhos e os que restaram estavam muito desgastados. De um lado e do outro da escada, havia crescido uma mangueira, e suas raízes, que estavam embaixo da escada, contribuíram para a formação de uma colônia de cupins. A cobertura já não existia. As Figuras 13 e 14 mostram o estado de degradação do vestíbulo e do salão do instrumento e as Figuras 15 e 16 mostram a planta baixa e uma fachada lateral com mapeamento de danos, ambas contemporâneas ao diagnóstico.

Figura 13 – Aspecto externo do salão do instrumento em ruínas antes da reabilitação. Arquivo MAST, Rio de Janeiro.

O primeiro passo dado nesta intervenção foi o isolamento da área, sua limpeza e a demolição da laje que estava comprometida. Em seguida, foram retiradas as partes restantes da cinta metálica e das vigas metálicas engastadas, muito corroídas. A alvenaria de tijolo foi lavada com jato d'água em baixa pressão e recebeu uma camada de emboço e outra de reboco com argamassa de cimento e cal, com impermeabilizante da marca Sika®. Foi mantido um nicho na alvenaria, permitindo a visualização dos tijolos originais. Neste ponto, o porão estava pronto para receber uma nova laje. A laje implementada foi do tipo híbrida, com a parte inferior em pré-moldado, apoiada em perfis metálicos "I"; e, na parte superior, em concreto armado, suportando 300kg/m². Como não havia ladrilhos hidráulicos suficientes para a confecção do novo piso, novos ladrilhos foram encomendados, seguindo o mesmo padrão de cor, tamanho e desenhos geométricos, bem como de assentamento (composição do mosaico). O assentamento foi antecedido da realização do contra-piso e da colocação dos trilhos para o deslocamento do instrumento. Este piso foi assentado antes da cobertura ter sido iniciada, em face de atrasos por parte da empresa contratada para construir a cobertura. Com isto, foi necessária uma camada de proteção, de gesso, com aproximadamente 2,5cm de espessura, para evitar maiores danos ao piso.

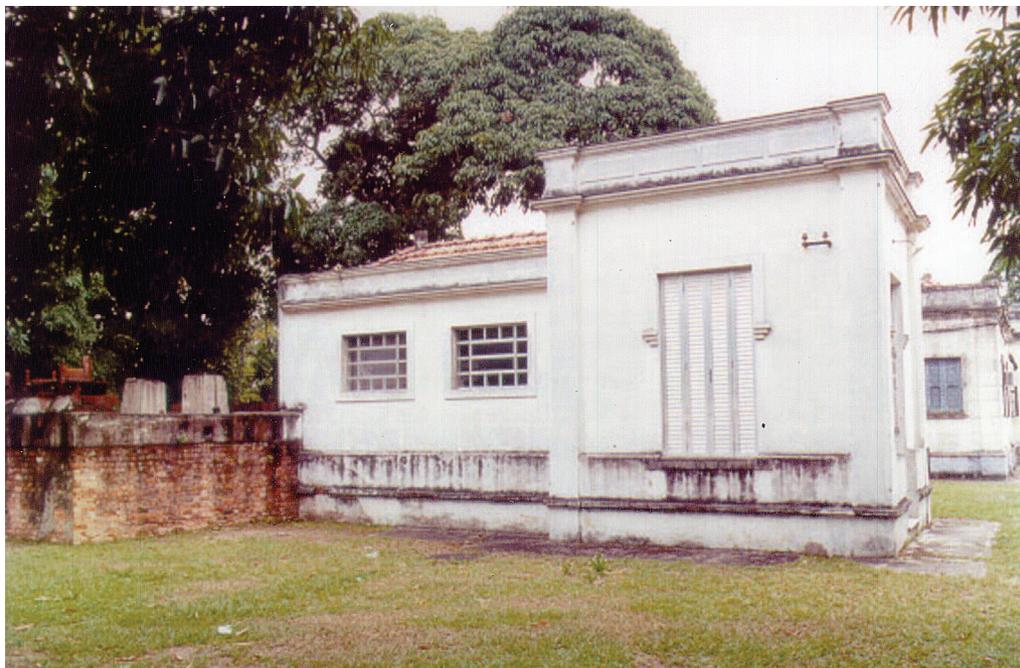
O diagnóstico do vestíbulo permitiu verificar que, em um dado momento do passado, o forro de madeira, encontrado nos registros fotográficos, fora substituído por lajes maciças apoiadas nas paredes laterais. As lajes estavam

Figura 14 – Aspecto externo do vestibulo do pavilhão antes da reabilitação. Arquivo MAST, Rio de Janeiro.

evadas de infiltrações e manchas de umidade, devido ao comprometimento dos dutos de escoamento de águas pluviais. A estrutura em madeira do telhado apresentava pontos de apodrecimento nas linhas e nos caibros e, pelo mesmo motivo, as ripas estavam totalmente comprometidas. A alvenaria interna mostrava infiltrações ascendentes e descendentes, esfrelamento de reboco e descascamento de pintura. Havia limo na alvenaria externa e presença de vegetação de pequeno porte na platibanda. As cimalthas, frisos e molduras em estuque estavam com acúmulo de limo, trincas, rachaduras e faltavam partes. No fim da escada que dá acesso ao salão do instrumento, de forma a possibilitar seu uso como área de trabalho, o Observatório construía uma parede de tijolos de oito furos. No momento do diagnóstico, todas as esquadrias eram em alumínio. O piso apresentava manchas avermelhadas e, inclusive, em algumas partes da composição, estava ausente, em decorrência de intervenção em época anterior.

Na parte interna do vestíbulo, especificamente nas áreas onde houve infiltração, foram trocados os rebocos em desagregação, utilizando como traço de argamassa aquele já mencionado em estudos anteriores e que é característico de todas as construções tombadas do *campus* MAST-ON (GRANATO, M.; BRITO, J.; SUZUKI, C., 2005). A tinta desgastada e em processo de desagregação foi retirada com espátula e lixa. A alvenaria recebeu massa corrida, uma demão de seladora e duas demãos de tinta PVA na cor azul (7928 Coral Dulux®), similar à original identificada durante os trabalhos realizados no local. Na alvenaria externa, foi realizada a limpeza com jato de água em baixa pressão, para a retirada do acúmulo de limo, e as tintas em processo de desagregação foram raspadas com espátula. Foram recompostas as partes faltantes ou com fissuras, e a parede recebeu uma demão de seladora. Toda a parede foi pintada com a cor de fundo, amarelo (5311 Coral Dulux®). Só então os frisos foram cuidadosamente isolados com fita adesiva marca Adere® e pintados na cor branca. A base do vestíbulo recebeu pintura na cor concreto (666 Coral Dulux®), de acordo com o modelo adotado nos outros pavilhões. As cores adotadas na pintura dos pavilhões do *campus* são baseadas em prospecções realizadas no ano 1998 (PEREIRA, 1998), para fins de estabelecimento de cores padrões, e que têm sido adotadas nas construções desde então, com aprovação dos órgãos de patrimônio.

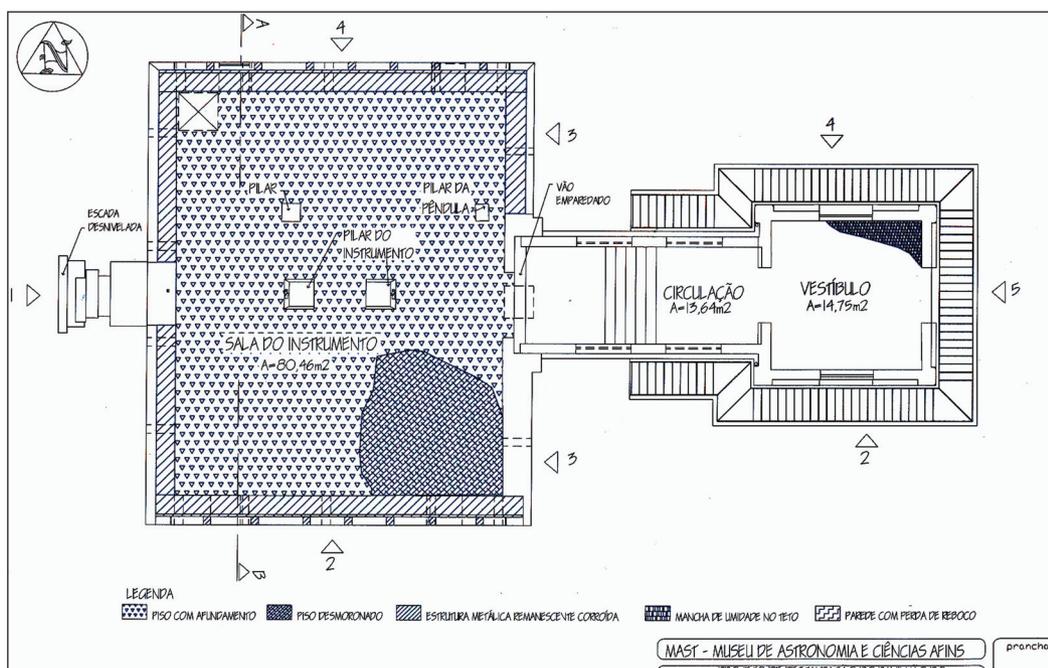
Figura 15 – Planta baixa. Desenho com mapeamento de danos no pavilhão da luneta meridiana de Gautier. Arquivo MAST, Rio de Janeiro.

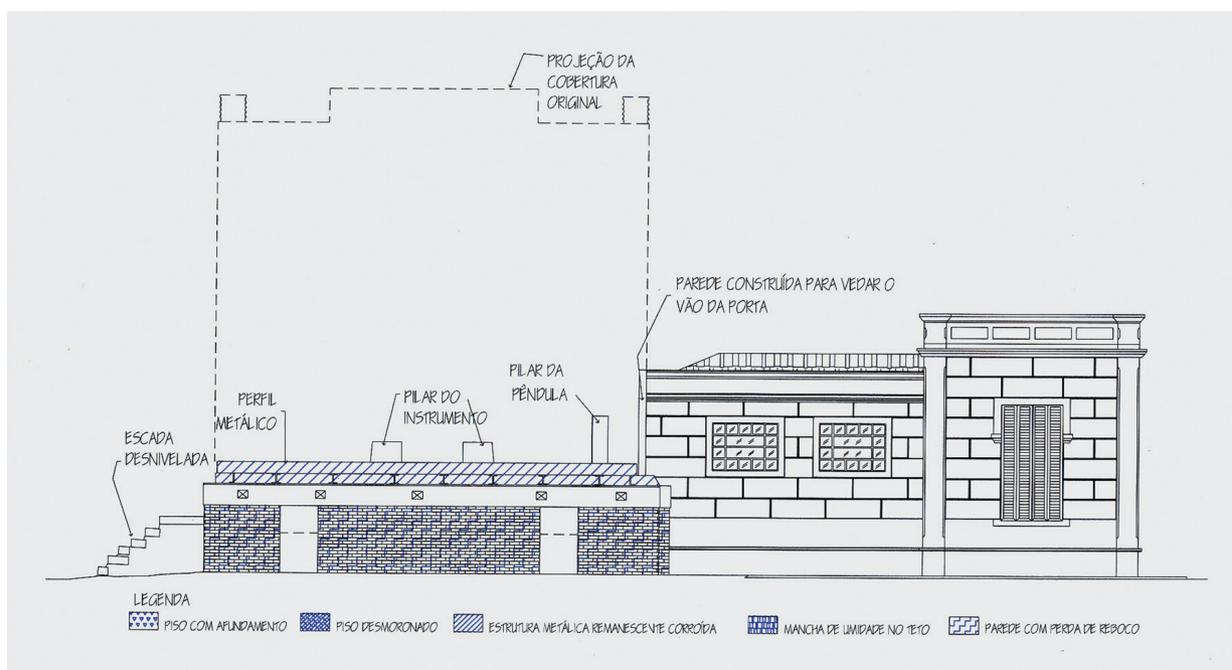
Figura 16 – Fachada lateral. Desenho com mapeamento de danos no pavilhão da luneta meridiana de Gautier. Arquivo MAST, Rio de Janeiro.

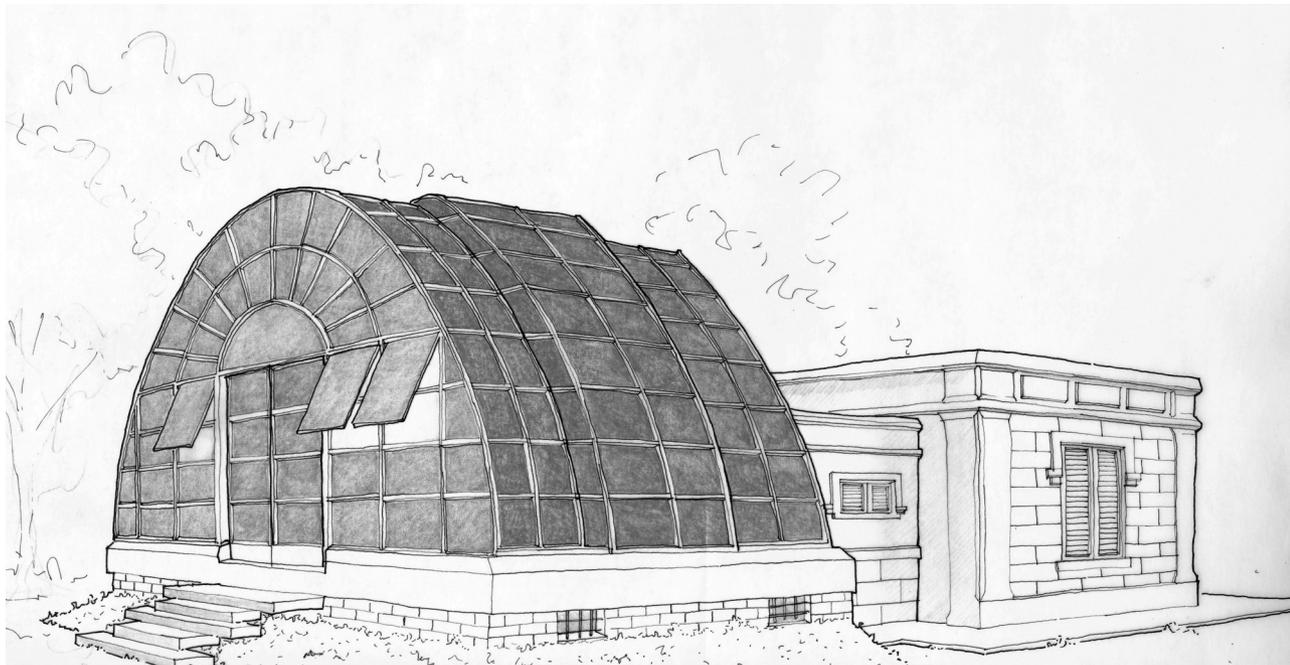
Figura 17 – Croqui da proposta de cobertura em vidro. Autoria de Antonio Carlos Martins.

proporcionando visibilidade, e proteger o instrumento das intempéries. A Figura 17 mostra um croqui desta proposta. Porém, o grupo de discussão, formado por representantes do MAST e dos órgãos de patrimônio (Iphan e Inepac), achou melhor descartar essa possibilidade, pois seria não só uma obra muito onerosa, exigindo vidros curvos, mas também inadequada às altas temperaturas do verão do Rio de Janeiro. Tal cobertura tornaria o salão do instrumento um ambiente extremamente desagradável de ser visitado, efeito contrário, portanto, à proposta de uso final, de tornar-se um espaço museológico para socialização desse patrimônio.

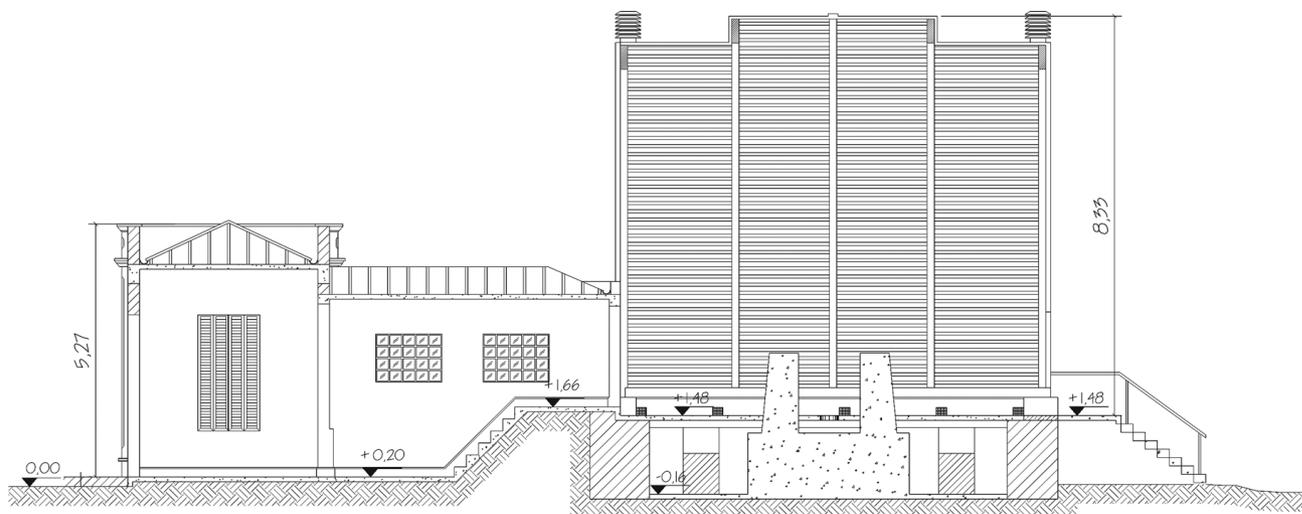
Figura 18 – Corte CD. Desenho de reabilitação do pavilhão da luneta meridiana de Gautier. Arquivo MAST, Rio de Janeiro.

A segunda proposta também apresentava uma estrutura metálica, porém com cobertura de telhas metálicas tipo sanduíche e recheio de poliestireno expandido, em volumetria igual à da cobertura original. Sua pintura na cor marrom remeteria à cor da madeira da cobertura original. O detalhe desta proposta é que o assentamento das telhas seria na posição horizontal e não vertical (posição usual para o escoamento normal das águas pluviais). Na posição horizontal, as telhas apresentariam um aspecto que lembraria o de venezianas de madeira, remetendo ao aspecto original do pavilhão. Discutiu-se bastante acerca da abertura zenital original do pavilhão, se haveria a trapeira e se haveria a abertura que permitiria a observação do céu. Ficou decidido que não haveria necessidade de se construir uma trapeira para permitir a abertura, pois o círculo meridiano não seria utilizado para a observação celeste. As Figuras 18 e 19 mostram dois cortes da proposta definitiva.

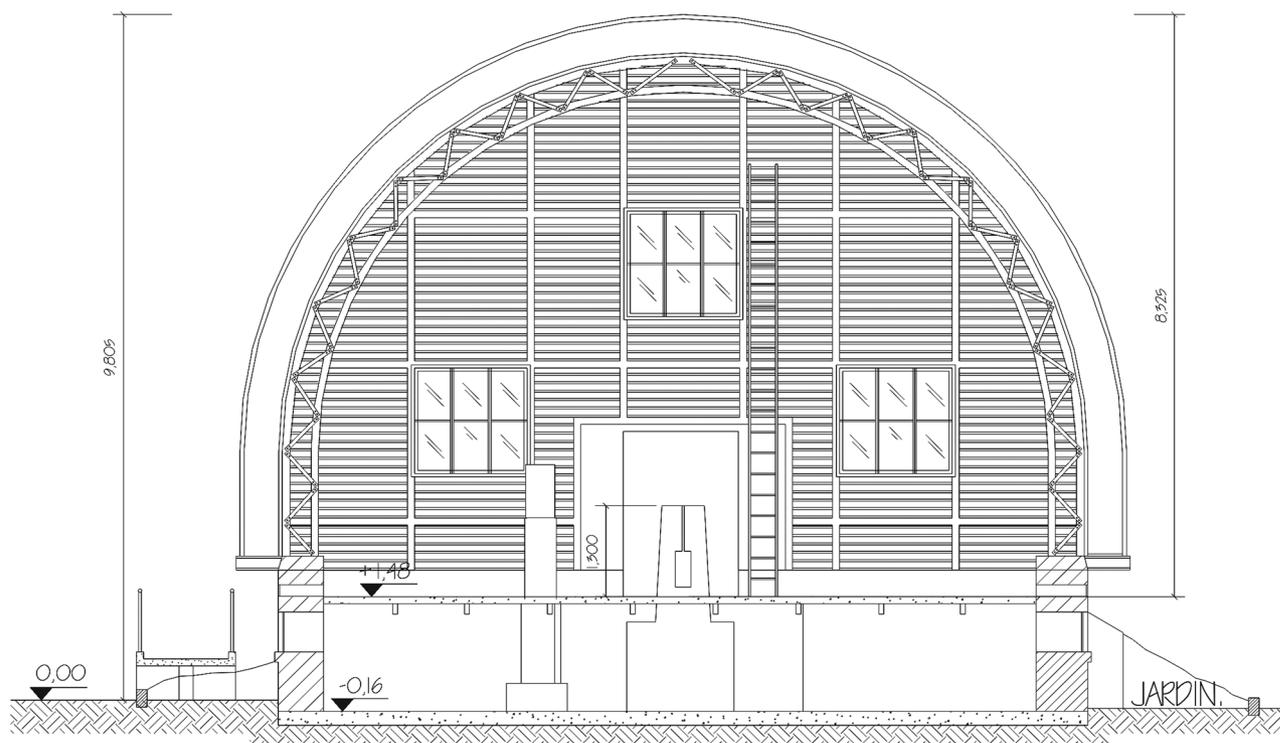
Figura 19 – Corte AB. Desenho de reabilitação do pavilhão da luneta meridiana de Gautier. Arquivo MAST, Rio de Janeiro.

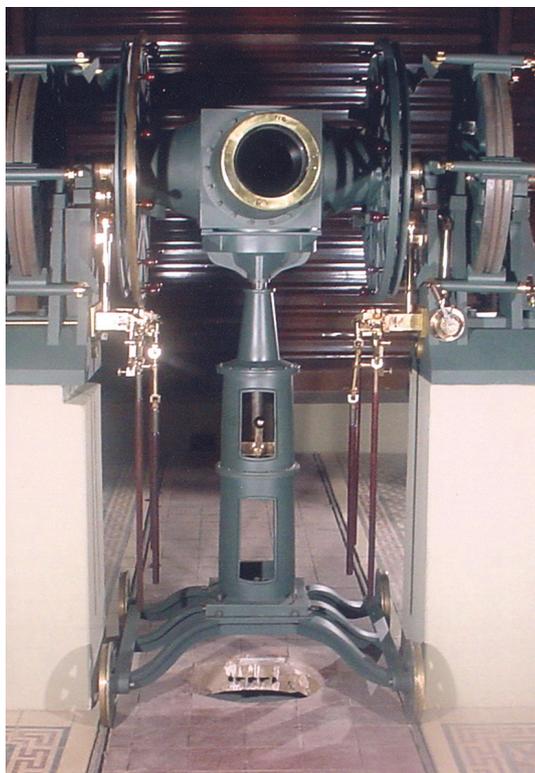
Figura 20 – Imagem do círculo meridiano após restauração e montagem em seu local original. Arquivo MAST, fotografia da equipe de projeto, Rio de Janeiro.

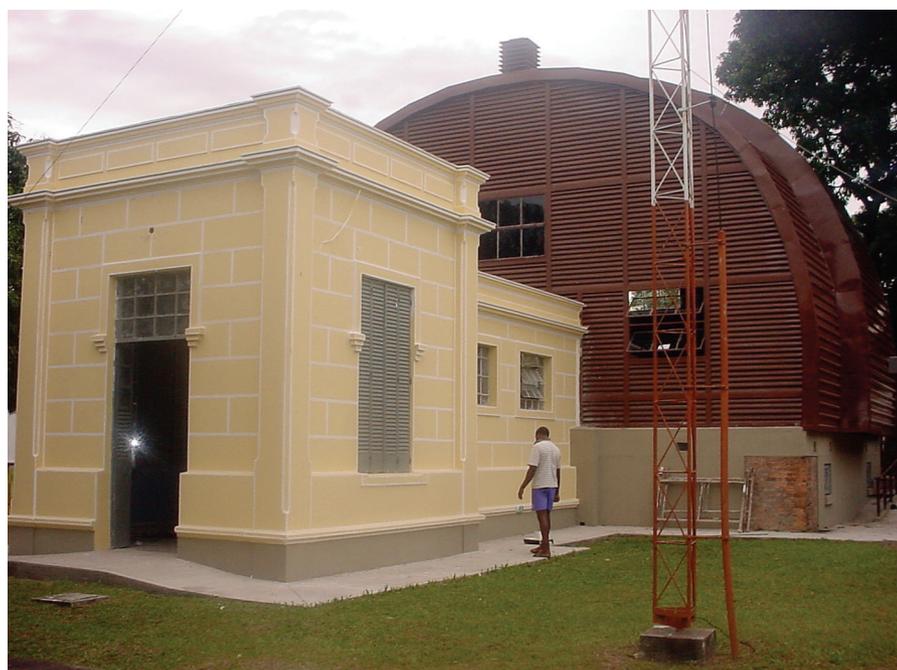
Figura 21 – Aspecto final do pavilhão após sua reabilitação. Arquivo MAST, fotografia da equipe de projeto, Rio de Janeiro.

Logo, a intervenção consistiu em reabilitar a edificação, restaurando-se a ruína e o vestíbulo, e sendo construída uma nova cobertura com materiais contemporâneos, seguindo a volumetria da cobertura original. Os fundamentos para esta reabilitação estão principalmente nos conceitos de Camillo Boito e na carta de Veneza.
