Restauração do círculo meridiano de Gautier e reabilitação do pavilhão correspondente – Museu de Astronomia e Ciências Afins (MAST)¹

RESUMO: O MAST é um museu de ciência e técnica situado no conjunto arquitetônico e paisagístico do antigo Observatório Nacional, na cidade do Rio de Janeiro. No âmbito da criação do museu, o patrimônio de valor histórico ali existente – composto por 16 edificações, as coleções de instrumentos científicos e outras significativas, como a de mobiliário, relacionados à período importante da história da ciência do Brasil – foi tombado pelo Instituto do Patrimônio Histórico e Artístico Nacional (Iphan), em 1986, e pelo Instituto Estadual do Patrimônio Cultural (Inepac), em 1987. Em continuidade a trabalhos anteriores de intervenção, foi possível desenvolver, através de uma parceria com a Fundação Vitae, este trabalho de restauração e reabilitação de partes importantes do patrimônio sob a guarda do MAST. O projeto foi realizado por uma equipe multidisciplinar, a partir de pesquisa histórica sobre o instrumento e seu abrigo, num período de três anos, e acompanhado pelo registro fotográfico exaustivo de todas as etapas, contemplando o diagnóstico do estado de

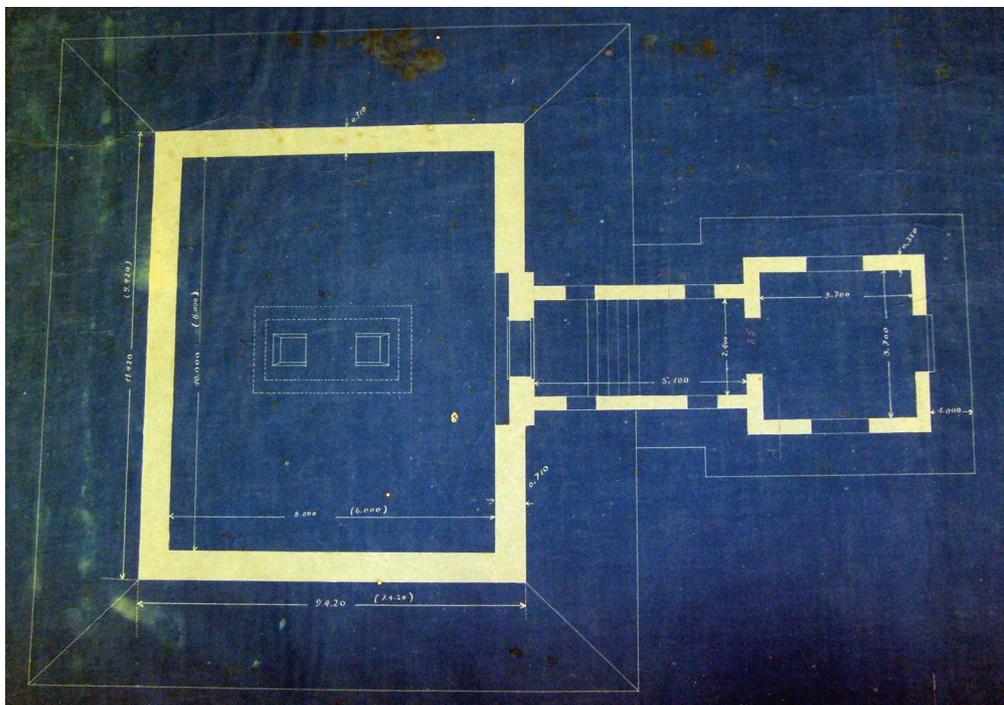
Figura 11 – Planta baixa. Desenho original do pavilhão da luneta meridiana de Gautier. Arquivo MAST, Rio de Janeiro.

A edificação original apresentava uma área construída total de 141m² e estava dividida em dois corpos: salão do instrumento e vestíbulo. Em relação aos demais do conjunto, este pavilhão possuía uma singularidade, que era a de reunir em uma só edificação, as duas tipologias de pavilhão astronômico encontradas no *campus* do MAST: a tipologia dos pavilhões das lunetas meridianas, com porão em alvenaria e corpo em madeira, e a tipologia dos pavilhões das lunetas equatoriais, onde tanto o corpo circular como o vestíbulo de entrada são em alvenaria. As Figuras 11 e 12 mostram a planta baixa e fachada lateral originais da edificação.
